## Obiectul constatarii

Centrala de tratare a aerului model BKL-BD 19.22 produs de Bat-Klima impreuna cu sistemul de automatizare al centralei.

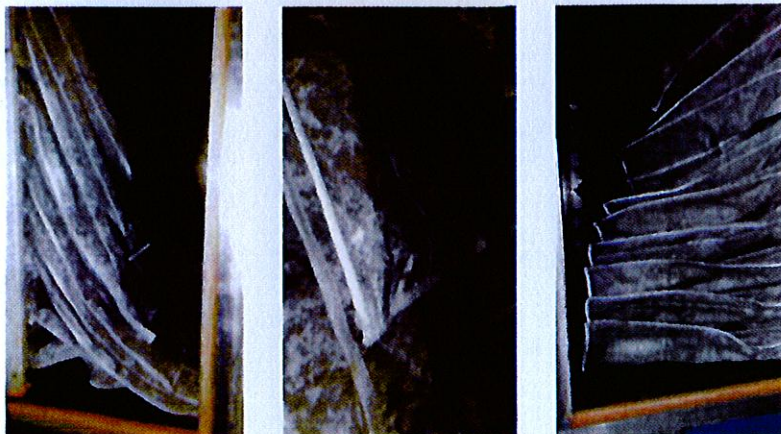
Dupa cum se poate vedea in imagini atat filtrele de aer proaspat (Fin) cat si filtrele de retur (Fex) prezinta un grad ridicat de colmatare.

In contextul functional al centralei de la momentul verificarilor s-a putut masura caderea de presiune pe filtrele de retur iar acesta avea valoarea de 41,5 Pa.

Gradul de colmatare in functie de caderea de presiune masurata trebuie apreciata in functie de documentatia producatorului.

- a. Inlocuirea filtrelor
- b. Inlocuirea filtrelor de introducere cu un model care sa nu prezinte riscul de a fi prinse de clapeta de amestec (D6) in timpul functionarii sau realizarea unui grilaj de protectie peste clapeta de amestec astfel incat acest filtre sa nu poata atinge lamelele clapetei in timpul functionarii.

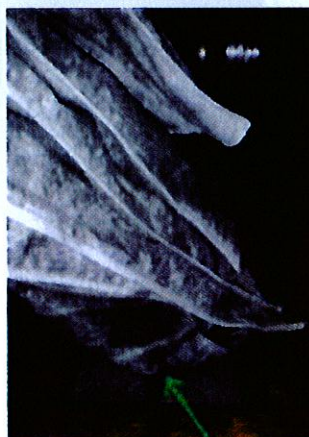
In imaginea de mai jos se poate vedea cum filtrul de introducere este in contact direct cu clapeta de amestec. La momentul actionarii clapetei de amestec acest filtru poate fi prins intre lamelele clapetei facand imposibila ulterior actionarea completa a clapetei, cu consecinta fortarii mecanice a intregului mecanism al clapetei si a servomotului ce o deservește.

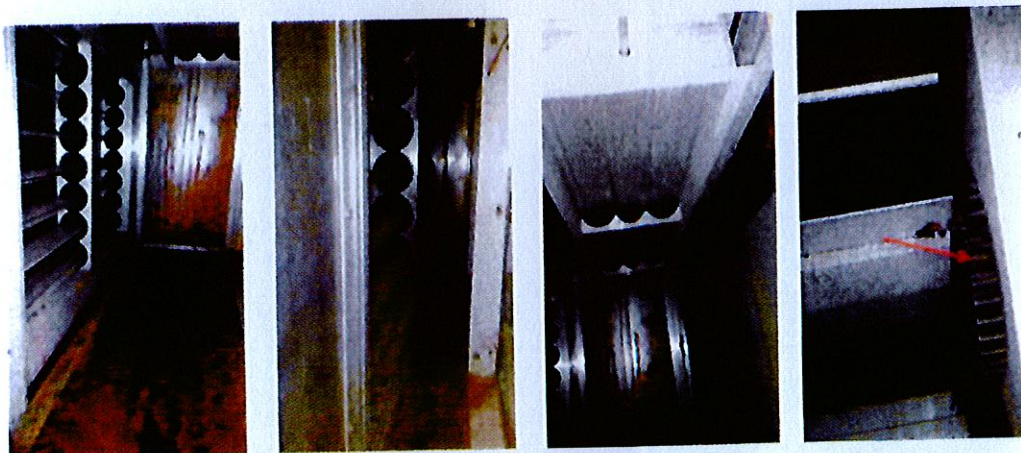
Toate clapetele care vin in contact direct cu aerul de retur din bazin (D1, D2, D3-4, si D6), au pe suprafata lamelor depuneri, iar angrenajele lamelor prezinta un grad mai mare sau mai mic de colmatare cu depuneri, fapt care duce la cresterea cuplului mecanic necesar pentru actionarea acestora.

- Toate clapetele de aer necesita curatarea depunerilor de oxizi si impuritati depuse pe suprafata lamelelor si pe angrenajele cu roti dintate.
- Pentru clapeta D3-4 care este blocata se va incerca deblocarea prin curatarea lamelelor si a angrenajului cu roti dintate. Se va indrepta axul indoit daca este posibil. In cazul in care in urma acestor operatii acesta clapeta nu se poate debloca, va fi inlocuita.
- Dupa operatiunile de curatare si deblocare a clapetelor se vor monta servomotoarele pe axul clapetelor corelat cu pozitia corecta a clapetelor respective.
- Se vor face periodic interventii de mentenanta pentru curatarea clapetelor si angrenajelor acestora.

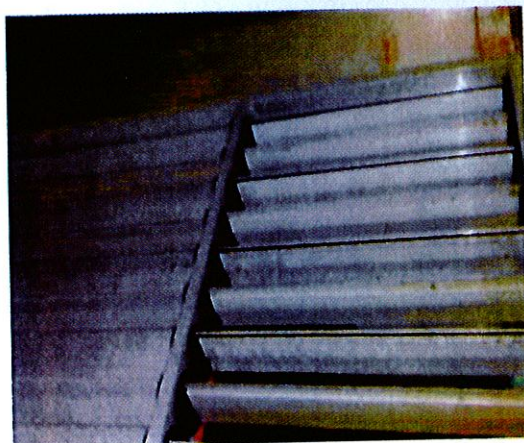
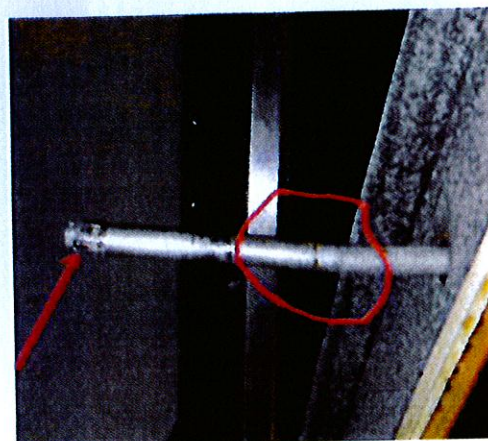
Clapeta dubla D3-4 montata pe schimbatorul de caldura (SC), este blocata mecanic si prezinta axul indoit datorita unor fortari din sistemul de angrenare sau prin incercarea de manevrare manuala a axului cu diversi clesti. Acest blocaj mecanic nu permite actionarea clapetei nici manual si nici cu ajutorul servomotorului. Din aceasta cauza comutarea centralei in diversele scenarii de functionare necesare nu poate fi realizata.

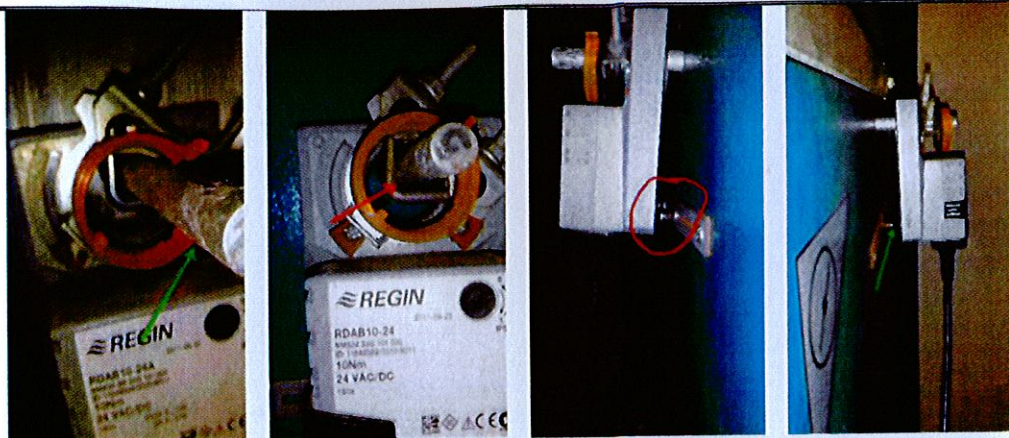
Toate axele clapetelor prezinta urme de deformatii si striatii pe ax datorita incercarii de manipulare manuala cu diversi clesti.

Toate servomotoarele au fost gasite cu elementul de fixare pe axul clapetei desfacut. Si unele dintre ele erau desfacute de pe suportul de blocare in pozitie.

Servomotoarele sunt functionale si au fost testate prin simularea tensiunilor de comanda.

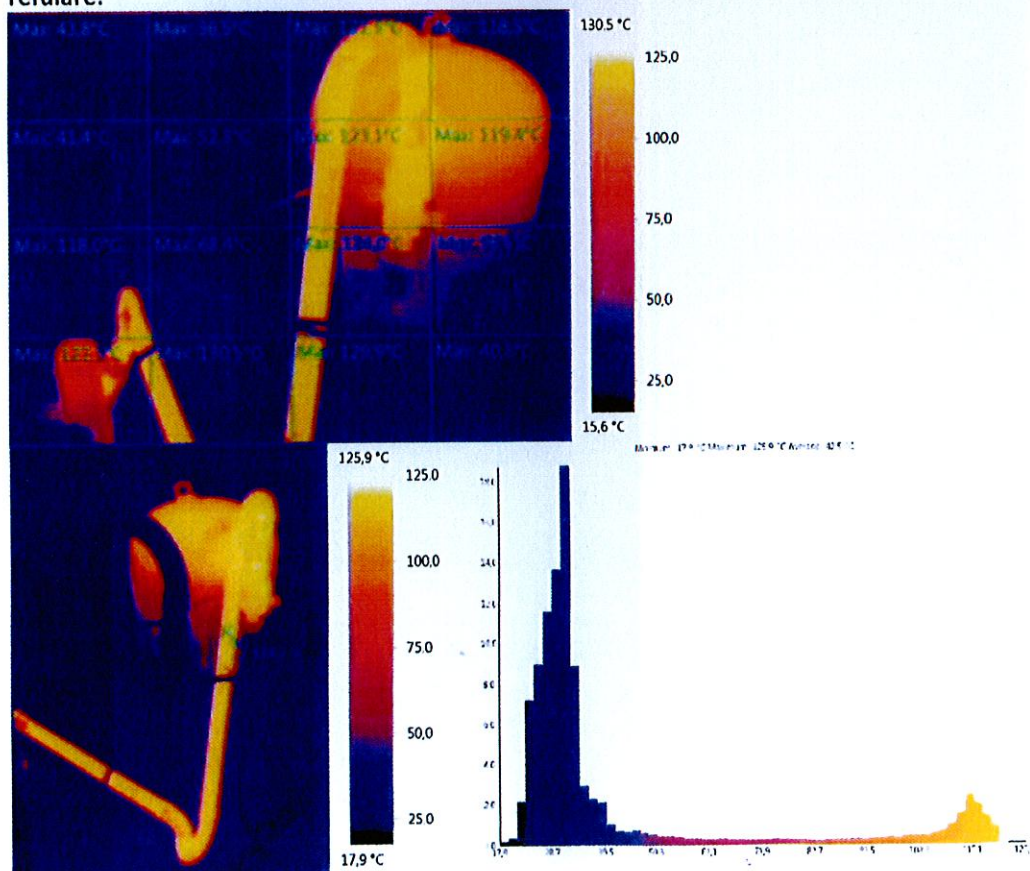
Imaginile termografice ale compresorului arata o temperatura extrem de ridicata pe partea de refulare.

Temperaturile masurate pe linia de refulare a compresorului ce depasesc 120°C pun indica temperaturi de peste 150°C la nivelul valvelor compresorului. La aceste temperaturi uleiul din circuitul frigorific va fi rapid carbonizat si denaturat pierzand proprietatile de lubrefiere, acest fapt pune in pericol integritatea compresorului si cu siguranta scade dramatic fiabilitatea acestuia.

Cauzele principale ale temperaturilor ridicate de refulare ale compresorului sunt: temperatura de condensare ridicata, presiuni scazute/temperaturi scazute de evaporare si rate crescute de compresie.

- a. Verificarea de urgenta a incarcarii circuitului frigorific si verificarea aciditatii uleiului din circuit prin recuperarea agentului frigorific si cantarirea acestuia. Se impune "spalarea" cu azot a circuitului frigorific pentru eliminarea umiditatii remanente in circuit si umplerea cu agent frigorific nou in cantitatile specificate de producatorul echipamentului.

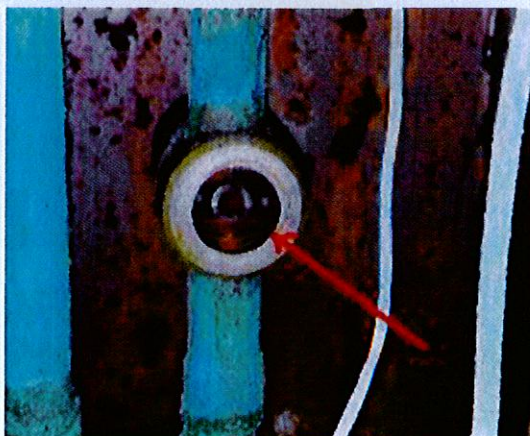
Faptul ca pe vizorul montat in circuitul de frig nu e vizibil freon in stare lichida in timpul functionarii confirma diagnosticul de sub incarcare a circuitului de frig.

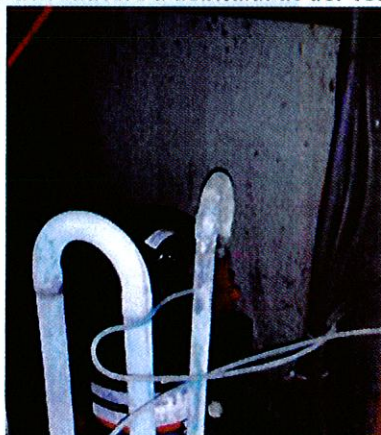
Schimbatoarele de caldura (evaporator/condensator) ale circuitului de frig prezinta depuneri de oxizi datorita vehicularii aerului cu vapori clorinati dinspre spatiul bazinului.

Aceste depuneri reduc eficienta schimbului de caldura si cresc caderea de presiune a aerului pe aceste schimbatoare cu efecte de reducere a debitului de aer vehiculat prin centrala.

a. Curatarea depunerilor de pe schimbatoarele de caldura ale circuitului frigorific.

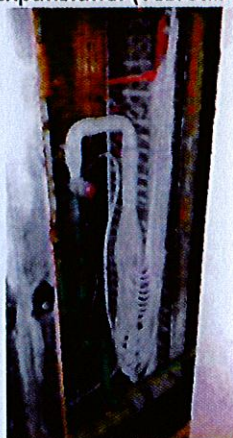
Schimbatorul de caldura aflat in proximitatea clapetei de mixaj (D6), atunci cand functioneaza ca si evaporator produce gheata pe suprafata tevilor datorita temperaturilor foarte scazute de evaporare. Acest fapt confirma diagnosticul de sub incarcare si mai poate avea ca si cauza dereglarea sau defectarea valvei de expansiune. (vezi sub capitolul Valve de expansiune).

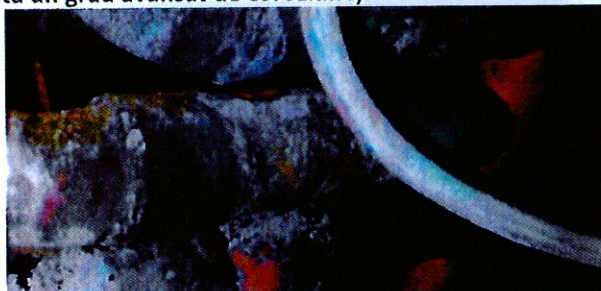
Toate tevile care sunt conectate la vana cu 4 cai precum si corpul acesteia prezinta depuneri de oxizi , putand duce intr-un final la un grad de coroziune ce poate sa cauzeze neetanseitati in sistemul frigorific.

De asemenea partile executate din tabla de otel (corp conector electric solenoid vana cu 4 cai) prezinta un grad avansat de coroziune).

- a. Curatarea depunerilor de oxizi pe elementele vanei cu 4 cai si acoperirea anticoroziune cu lacuri termorezistente.
- b. Rezolvarea problemelor care cauzeaza temperaturi ridicate pe refularea compresorului. (vezi recomandarile de la capitolul Compresor)

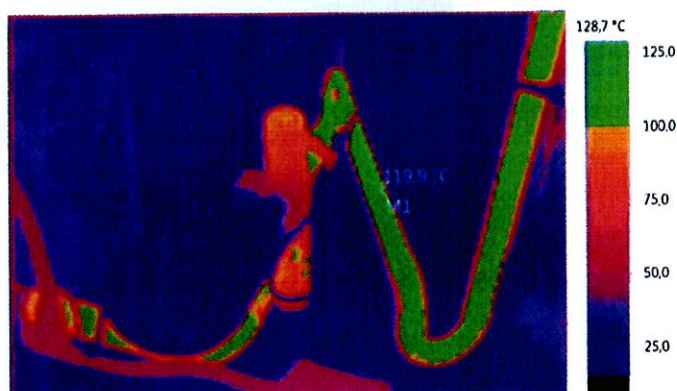
Temperatura ridicata a sectiunii de refulare a compresorului duce la supraincalzirea vanei cu 4 cai, acest fapt poate afecta integritatea si fiabilitatea acesteia.

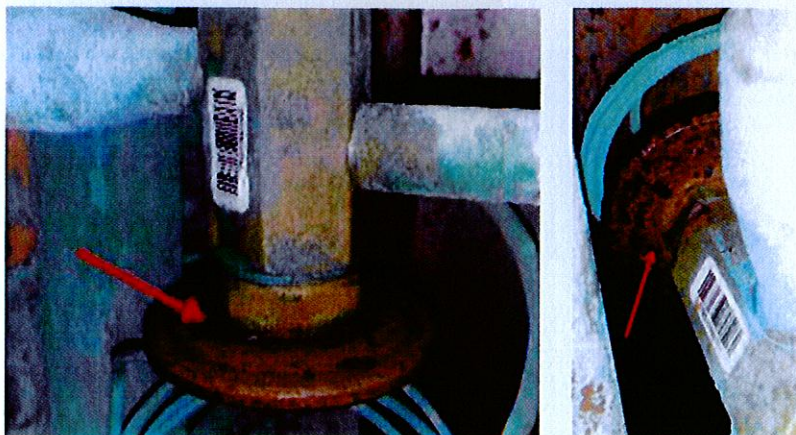
Valvele de expansiune prezinta un grad avansat de coroziune pe partile executate din otel. Acesta coroziune poate cauza neetanseitati si defectarea valvelor de expansiune.

- a. Curatarea valvelor de expansiune de depunerile de oxizi si protejarea anticoroziva cu lacuri termorezistente.
- b. Izolarea corespunzatoare a bulbului de temperatura pentru fiecare valva de expansiune
- c. Verificarea reglajului pentru valva care a fost dereglata, prin masurarea supraincalzirii in contextul in care celalalte elemente ale circuitului functioneaza normal si incarcarea cu freon a circuitului este optima. Daca nu exista posibilitatea unui reglaj corespunzator recomandam inlocuirea valvei de expansiune.

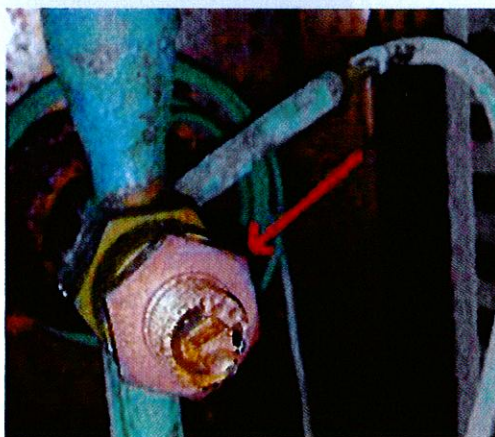
Una dintre valvele de expansiune are lipsa capacul de la surubul de reglaj, fapt ce sugereaza interventia de reglare a acestei valve. Orice reglaj incorect efectuat (acest reglaj necesita masuratori complexe si prezumtia ca toate componentele circuitului frigorific functioneaza in parametrii proiectati) duce la o dereglare a functionarii intregului circuit frigorific.

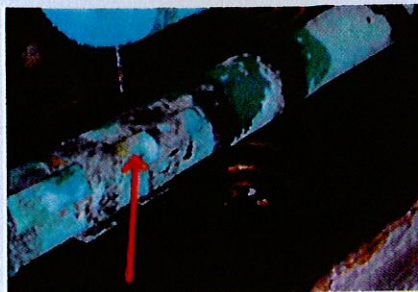
Bulbul de temperatura al ambelor valve de expansiune are lipsa elementele de izolare fata de ambient. Acesta stare duce la o citire eroanata a temperaturii freonului in punctul de masura acest fapt cauzeaza un reglaj incorect al debitului de freon prin evaporator putand duce in functie de temperatura ambientului la deschiderea sau inchiderea suplimentara a valvei de expansiune.

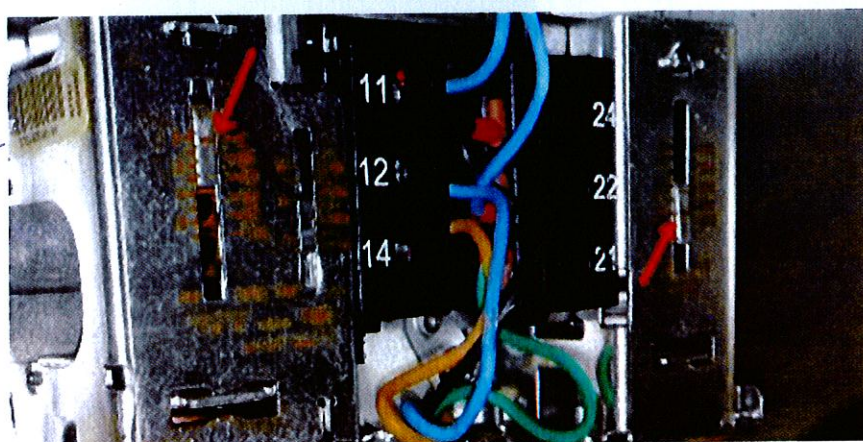
Presostatul de siguranta a circuitului de frig este complet dereglat nivelul de declansare fiind setate pe valorile minime si maxime permise de presostat. (vezi imaginea de mai jos).

Setarile actuale permit functionarea circuitului chiar daca presiune pe partea de joasa presiune scade sub valori critice si de asemenea atunci cand presiunea de pe partea de inalta presiune creste mult peste presiunile maxime admise de producator. Functionarea cu aceste valori poate duce la defectarea grava a intregului circuit frigorific si punerea in pericol a personalului care intervine la circuitul de frig.

- a. Se recomanda setarea valorilor de aclansare a presostatului de siguranta atat pe parte de joasa presiune cat si pe partea de inalta presiune, in conformitate cu valorile solicitate de producatorul echipamentului.

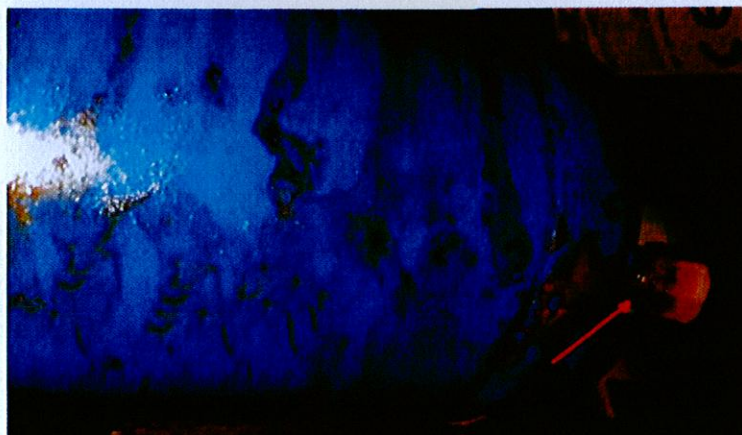
Filtrele de umiditate sunt confectionate din tabla de otel si contin elemente fabricate din otel. Dupa cum se poate vedea in imagine acestea prezinta o corodare puternica in anumite puncte acest fapt putand genera neetanseitati in sistem.

Din informatiile primite, stim ca a fost inlocuit de curand compresorul circuitului de frig. In mod normal, este imperios necesar ca la schimbarea compresorului aceste filtre si acumulatorul de pe circuitul de aspiratie sa fie inlocuite, in special cand circuitul de frig a fost golit de freon si a avut contact cu aerul umed din mediul datorita unor neetanseitati sau/si compresorul a fost defect.

- a. In cazul in care se inlocuieste compresorul unui circuit frigorific se impune obligatoriu schimbarea filtrelor si acumulatorului de pe aspiratie pentru a evita defectarea prematura a compresorului nou.

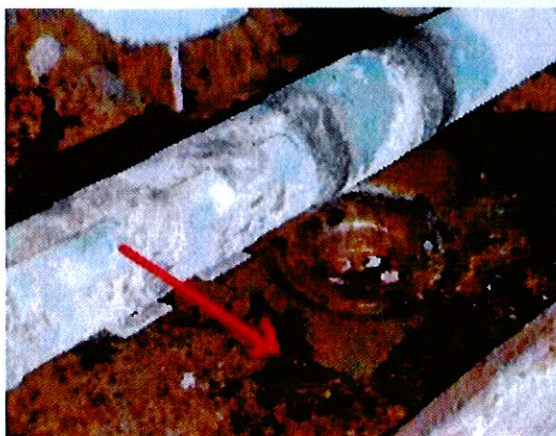
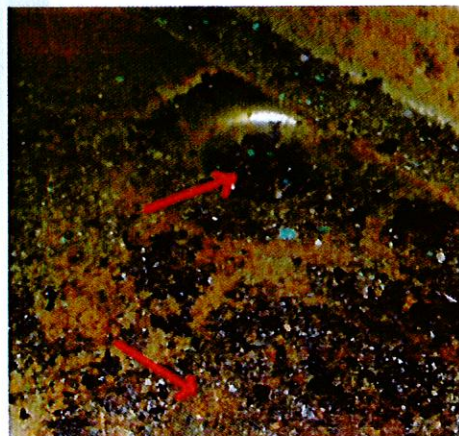
Toate partile metalice(otel) ale de centralei care au venit in contact cu vaporii clorinati din aerul de retur din spatiul bazinului, prezinta un grad avansat de coroziune.

Acesta coroziune a dus la exfolierea unui strat de oxizi sub forma de fragmente, care, obtureaza total sau partial gurile de evacuare a condensului din centrala.

- a. Este necesara curatarea interiorului centralei de oxizii formati pe partile metalice si eliminarea fragmentelor de oxizi exfoliate. De asemenea este necesara eliberarea gurilor de evacuare a condensului si curatarea intregului traseu de tevi care transporta apa de condens colectata.
- b. Mentenanta periodica pentru curatirea depunerilor de oxizi formate.

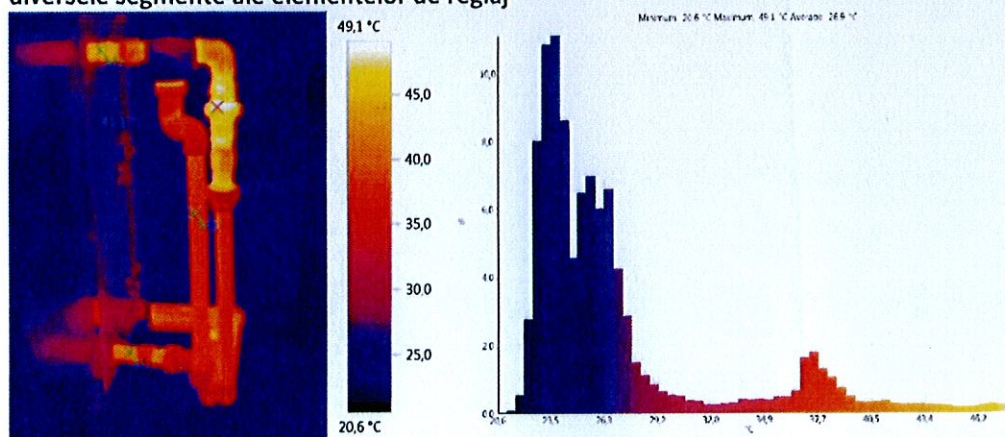
Bateria de incalzire pe apa este functionala. Vana cu 3 cai functioneaza iar servomotorul vanei a reactionat prompt la simularea tensiunilor de comanda.

In imaginea termografica de mai jos pot se poate observa traseul apei calde si temperaturile pe diversele segmente ale elementelor de reglaj

- a. Curatarea bateriei de incalzire pe apa, si mentenanta periodica pentru curatire.

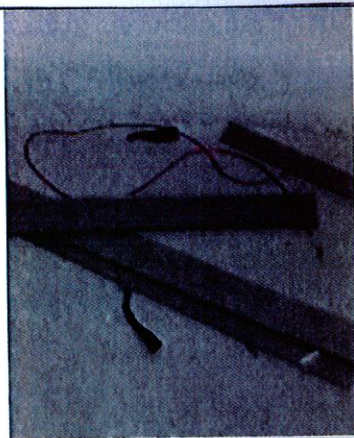
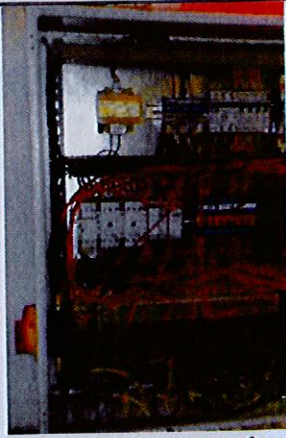
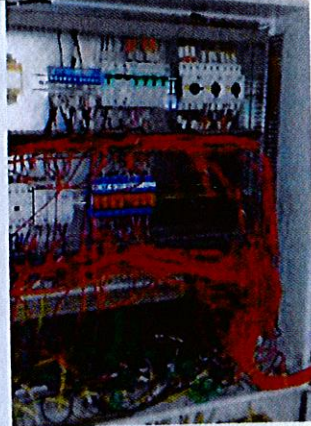
Senzorii care au avut contact direct cu aerul de retur din spatiul bazinului prezinta depuneri de oxizi pe elementele de masura fapt care poate duce la valori masurate incorecte si/sau o reactie de raspuns la mare la variatiile marimilor masurate.

In special senzorul de umiditate care este montat pe retur si care are elemente de masura extrem de sensibile poate sa genereze erori de masurare semnificative.

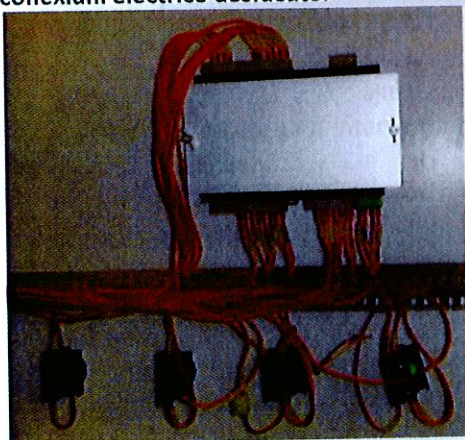
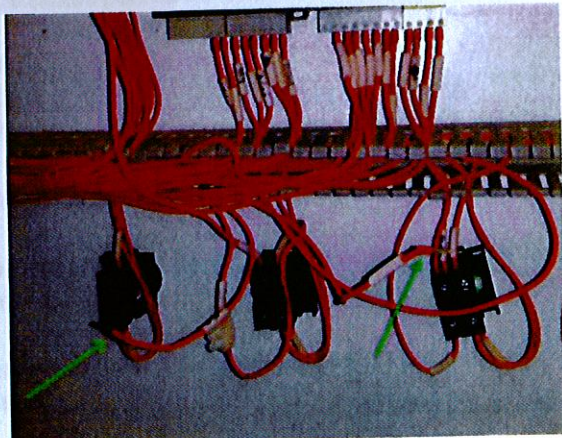
De asemenea in cadrul acestor interventii neavizate a fost modificata cablarea si anumite conexiuni electrice desfacute.

In urma testelor efectuate la controler s-a constatat ca iesirea alocata pentru comanda ventilatorului de exhaustare este defecta. Acest defect este datorat interventiilor neavizate care au produs un scurt circuit la aceasta iesire. Defectarea acestei iesiri nu mai permite automatizarii sa controleze functionarea ventilatorului de exhaustare in regim automat, doar in regim pornit/oprit manual.

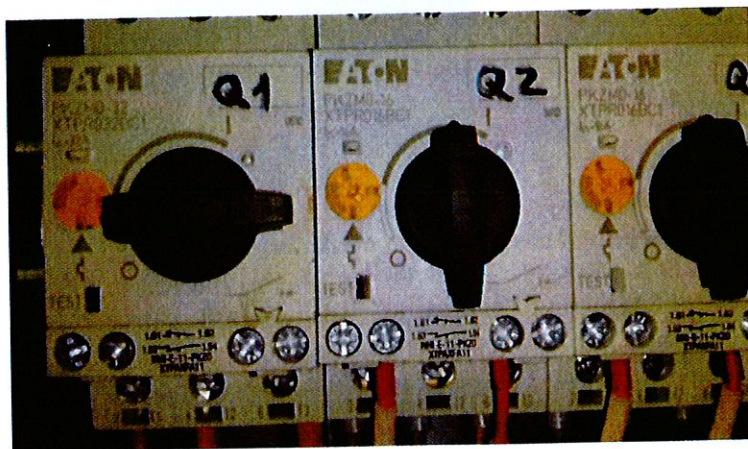
S-a constatat ca toate intrerupatoarele magneto-termice pentru protectia motoarelor ventilatoarelor si compresorului sunt setate pentru declansare la valorile maxime permise de protectii, si nu corelat cu curentii nominali ai fiecarui motor. Aceasta setare impleteaza asupra vitezei de raspuns a intrerupatoarelor de protectie in cazul in care curentii cresc peste valorile nominale.
